## 例6

### 発生状況

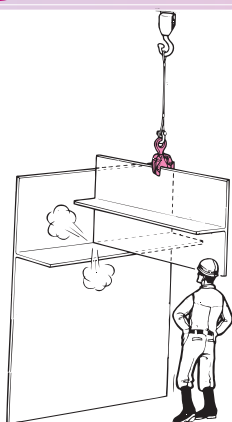
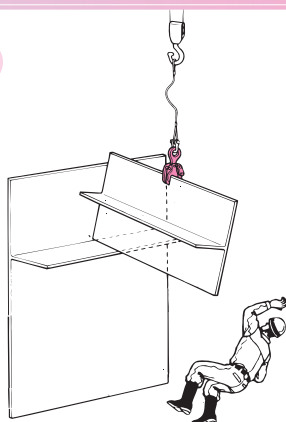
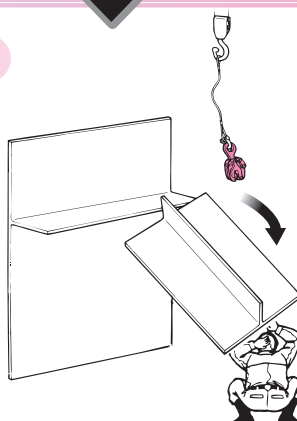
縦つり用クランプSL型で1点つりし、他のブロックと組み合わせるためにクレーンを巻下げた際に、バランスがくずれクランプがつり荷から外れた。

他の物へ接触による落下

クレーン操作ミス、1点つり

● 2点つりの厳守。
