## 例9

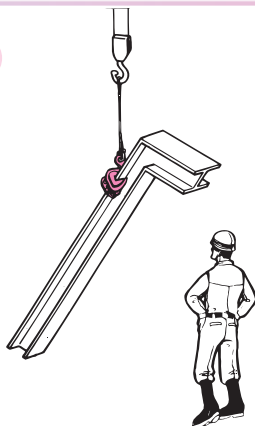
1

横つり用クランプVAR型で1点つりでつり上げ運搬中、偏荷重のため、クランプがつり荷から外れた。

偏荷重による斜めつりによる落下

1点つり
