# 例11

## 発生状況

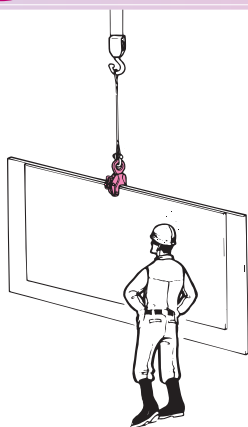
1

1個のクランプで大きさの違う、鋼板2枚を縦つり用クランプSL型1台(1点つり)で、重ねつりしたところ長い方のつり荷が先に着床したために短い方のつり荷がクランプから外れて落ちた。

重ねつりによる落下

- 重ねつりの厳禁。
- 1枚2点つりの厳守。

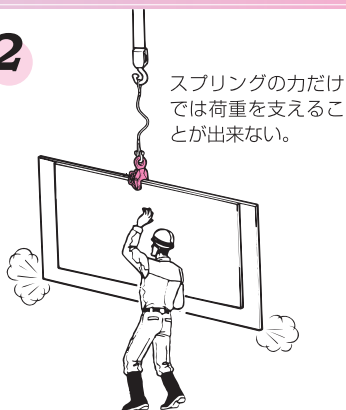
2

スプリングの力だけでは荷重を支えることが出来ない。
