## 例12

### 発生状況

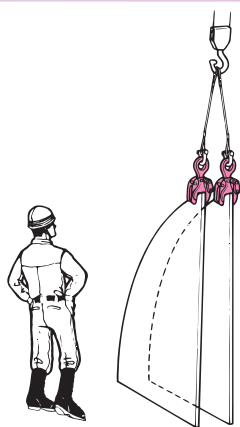
1

クレーンフック1個で材料2枚を縦張り用クランプSL型で共張りしたところ、1枚の板が先に着床し2枚目が着床した時、クランプ同士が接触し、先に着床したほうのクランプがすり荷から外れ、すり荷が倒れた。

共張りによるすり荷の落下

部材の衝撃荷重、1点すり

- 共張り禁止。
- ねじ式クランプを併用して、2点つりを厳守する。
- つり荷の落下・転倒範囲内立入厳禁。
