# 例15

横つり用クランプを使用して、ブロック材を2点つりで水平つりしたところ、運搬作業後、部材が変形していた。

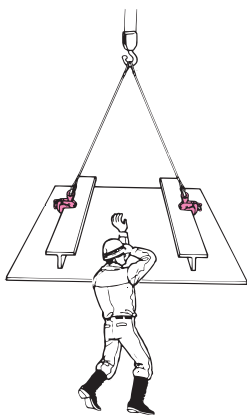
1

強度不足による部材変形

つり荷にかかる負荷対応不足

- 曲がらないよう支柱を入れて、4点つりを行う。
- つり荷の落下・転倒範囲内立入禁止。
