## 例22

### 発生状況

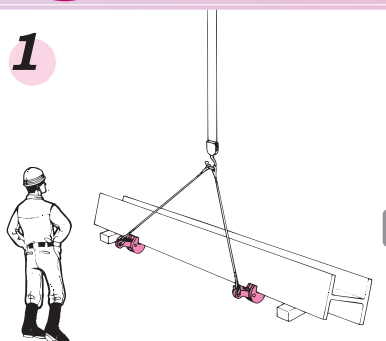
1

形鋼縦つり用クランプAC型で2点つりで形鋼を  
引き起し反転中、つり荷からクランプが外れた。

AC型

クランプ選定間違いによる落下

クランプ使用方法の誤り

- 引き起こし後、クランプを反対側に付け替えて引き倒し（反転装置等を用いる）を行うこと。（1回で180°反転禁止）

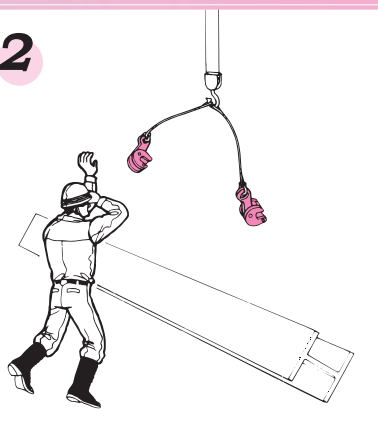
2

AC型クランプではつり荷重の方向によってクランプ力が作用しない角度があります。荷重方向に注意してご使用下さい。

使用可

×

クランプしない

- 形鋼の反転には横つりクランプ又は、ネジ式クランプをご使用下さい。
