## 例23

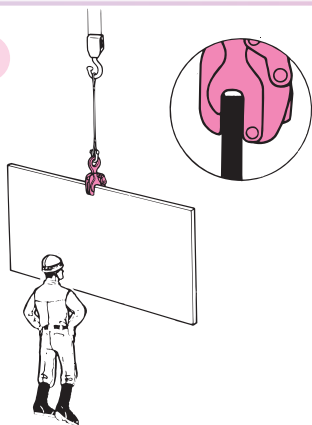
1

規定の厚さ以上の鋼板をクランプの開口部に無理に押し込んだために、カムが作動せずクランプからつり荷が抜け落ちた。

有効板厚外の使用による落下

1点つり

- クランプ本体の側面に表示された有効板厚を確認し、許容範囲内で使用すること。

- 2点つり厳守
