## 例24

縦つり用クランプSL型1台（1点つり）で引き起し作業中に、クランプのつり荷への差し込み不足が原因でクランプがつり荷から外れた。

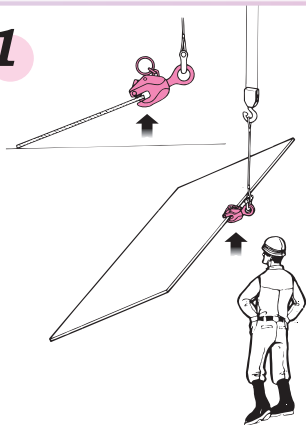
1

差し込み不足による落下

1点つり

- つり荷の落下・転倒範囲内立入禁止。
- つり荷がクランプの開口部奥に当るまでしっかり差し込んでから使用すること。
- 2点つり厳守

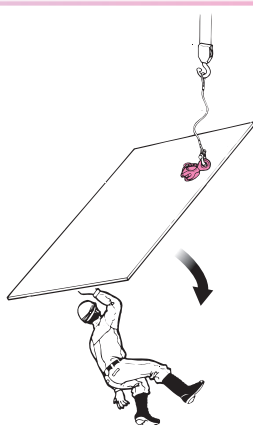
2

差し込み不足
