## 例25

### 発生状況

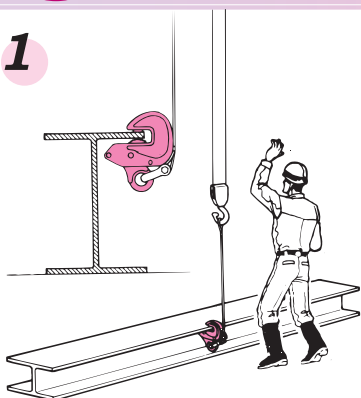
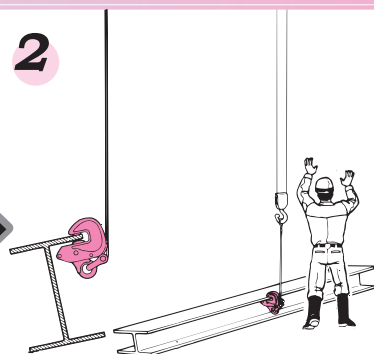
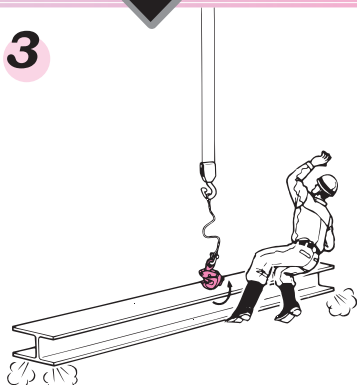
横つり用クランプVAR型1台(1点つり)にて、H形鋼を反転させるために、つり環側を下にしてクランプをつり荷に取り付けたことと差込不足が原因で、クレーンの巻上げと同時にクランプがつり荷から外れ、つり荷が落下した。

差し込み不足による落下、使用方法の誤り

1点つり

- 2点つりの厳守。
- 正しい使用方法を厳守する。
- つり荷がクランプの開口部奥に当るまでしっかり差し込む。
- つり荷の落下・転倒範囲内立入禁止。
- 縦つりクランプを併用して型鋼の反転を行うこと。
