## 例29

### ●つり下げ時

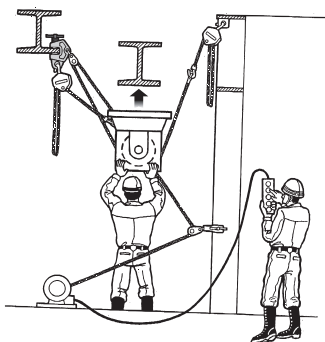
1

ガイドローラー取付作業時、ウインチとチェーンブロックで位置決め作業時、ねじ式クランプSBB型のつり穴2ヶの同時使用をし、又、増し締めを行わなかったため、梁のH形鋼に取り付けたSBB-3tonが外れ、ガイドローラーが落下した。

取付方法の誤りによる落下

増し締め、ウインチ、滑車等へ未対応

- 規定締付トルク以上で増し締めを行う。  
(規定締付トルクは、ねじ式クランプマニュアルのP10～P14仕様表を参照。)
- 緊急点検の実施
- 講習会実施
- 安全作業用資料配布
- ねじ式クランプ使用基準見なおし
- つり荷の落下・転倒範囲内立入禁止
