## 例35

### 発生状況

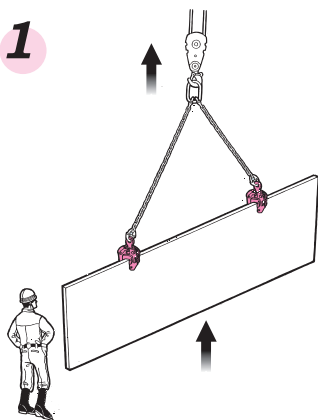
1

5.3M×1.4M（厚み19mm）約1tの平板を縦つり用無傷クランプNEC-5tonを2台で引き起こし作業のためクランプをセット。クレーンを巻上げ、地切りして約0.5Mのところ  
で1台のクランプが外れ、鋼材が引きずられ、もう一台のクランプも外れた。掛け幅角度が広すぎたため、クランプに横方向の力が働き、クランプ力が不足したため、つり荷からクランプが外れた。  
またこの時ストッパーカムロックハンドルもセットしていなかった。

使用方法の誤りによる落下

クランプ選定間違い、つり角度不適切

- ロック装置は必ず作動させること。
- 正しい使用方法の講習
- 安全作業用資料配布

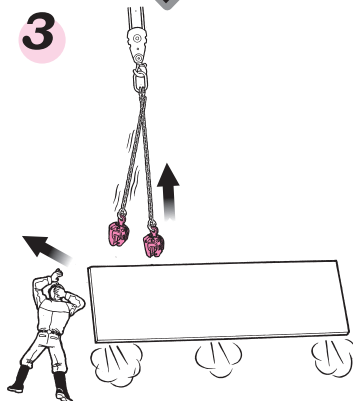
3

20°以上
