# 例1

## 発生状況

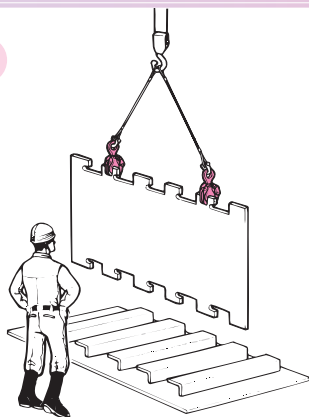
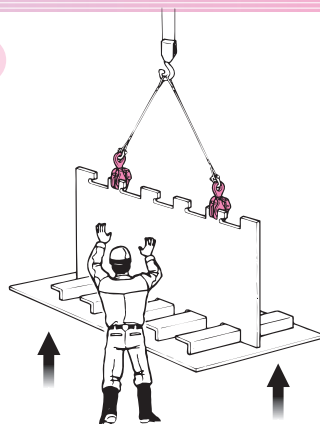
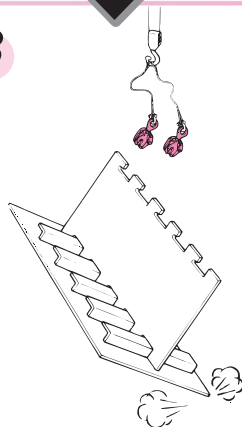
縦つり用クランプである部品を2点づりし、部品同士の組合せのため、クレーンを巻下げてから部品の位置変更の際に、誤ってクレーンを巻上げてしまいもう一方の部品も同時につり上がり、はなはだしい荷重オーバーでクランプが破損してつり荷が落下した。

過荷重でクランプ破損による落下

クレーン操作ミス

- つり荷の状態を良く確認すること。
