## 例2

### 発生 状況

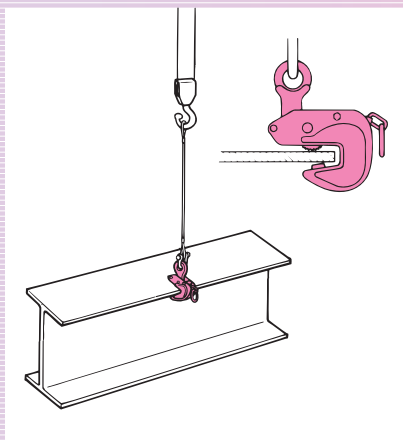
VAR型

オーバーロードにより変形したクランプを使用し、1点つりでつり上げ作業中にクランプが破損し、つり荷が落下した。

不良クランプ使用による落下

作業前未点検、1点つり

● 本体の変形したものは使用禁止

- 作業開始前の点検の厳守。
- 2点つり厳守
