### 例3

#### 発生状況

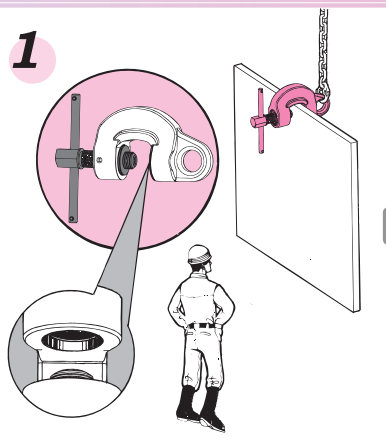
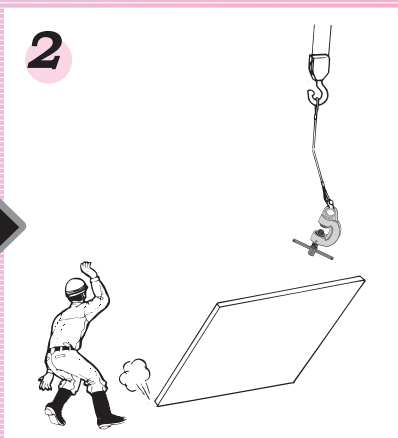
SBN型

球面アゴの欠落したねじ式クランプSBN型を使用し、1点つりで鋼板を運搬中、つり荷からクランプが外れつり荷が落下した。

不良クランプ使用による落下

作業前未点検、1点つり

- SBN型、SBB型の球面アゴはクランプ力発生の為の重要品です。変形、摩耗、作動不良のものは交換して下さい。

- 作業開始前の点検の厳守。
- 不良クランプの使用禁止。
- 2点つりの厳守。
