# 例17

## 発生状況

VA型

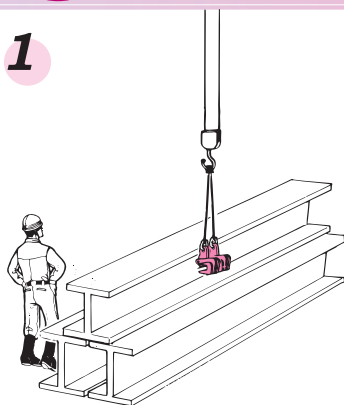
1

横つり用クランプVA型で、取り外したクランプがクレーンの巻上げと同時に形鋼のフェースに引っ掛かり形鋼が転倒した。

クレーン操作誤りによる落下

使用後の予防対策不足

- 取り外したクランプは鋼材の上に預けるか、クレーンの巻上げで引掛けない様にご注意して下さい。
