## 例21

### 発生状況

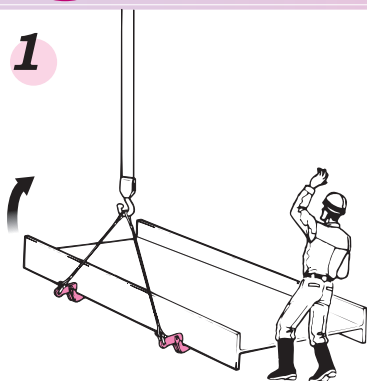
1

水平つり用クランプHOS型を2点つりで形鋼の引き起し・つり上げを行い、形鋼が直立後クランプのクランプ力が低下し、つり荷からクランプが外れつり荷が転倒した。

HOS型

クランプ選定間違いによる落下

クランプ使用方法の誤り

- 水平つり用クランプで、引き起し作業は禁止。また、形鋼への使用禁止。
- 作業に適合した機種を選定する。
- つり荷の落下転倒範囲内立入禁止。
