## 例28

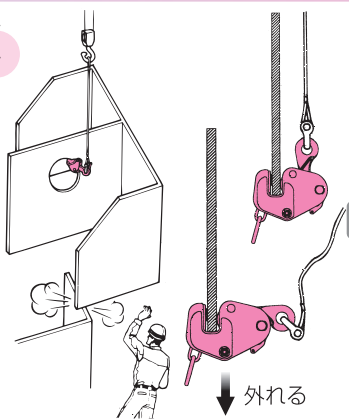
1

横つり用クランプG型をつり荷の下からクランプして1点つりでつり荷を運搬、着床時に他の部材に乗り上げたため、クランプが外れ、つり荷が倒れた。

取付方法の誤りによる落下

クレーン操作ミス、1点つり、機種選定

- 適正クランプの使用。
- 適正作業の厳守。
- 構造物のつり上げには3～4点つりを厳守。
