## 例30

### 発生状況

E型

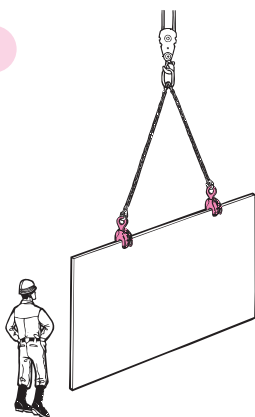
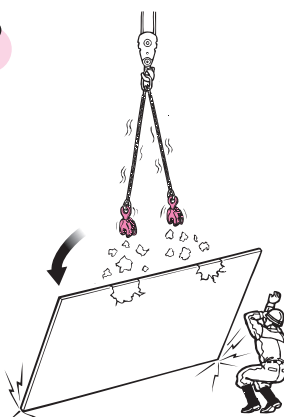
厚膜塗装面を縦つり用クランプE型でつり上げた所、塗装が割れ、つり荷が落下した。

取付方法の誤りによる落下

使用条件の未確認

- 塗装された鋼材等をつり上げる場合は、必ず旋回アゴおよびカム（組立リンク）を新品のものに交換してから、作業を行ってください。

- 片面の塗装厚さが0.2mm以上となる鋼材等にはクランプを使用しないでください。
