## 例31

### 発生状況

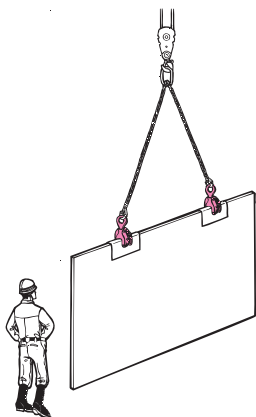
1

塗装面を保護するためにクランプの当り面にブリキをはさんでつり上げた所、つり荷からクランプが外れつり荷が落下した。

取付方法の誤りによる落下

クランプの選定ミス、使用条件の未確認

- つり荷にキズをつけたくない場合は、縦つり用無傷クランプ NEC型を使用して下さい。

〔塗装面を完全に保護出来るものではありません〕
