## 例32

### 発生状況

### 原因

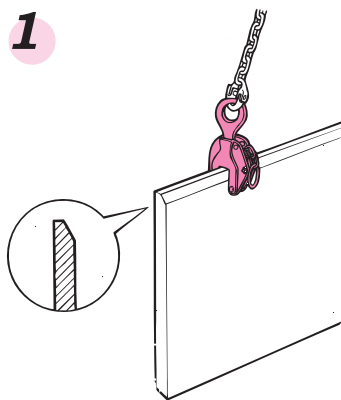
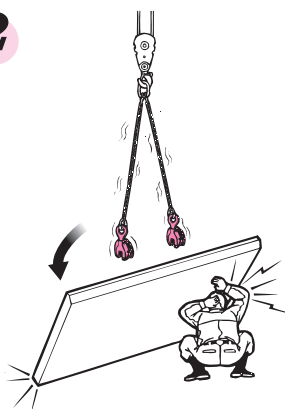
勾配のついた部材を縦つり用クランプE型でつり上げたところ、つり荷からクランプが外れ、つり荷が落下した。

取付方法の誤りによる落下

使用条件の未確認、クランプの選定

10° 以上使用不可

つり荷のクランプ部が、  
抜け勝手に10° 以上の  
勾配のある部材には  
使用しないでください。
