## 例4

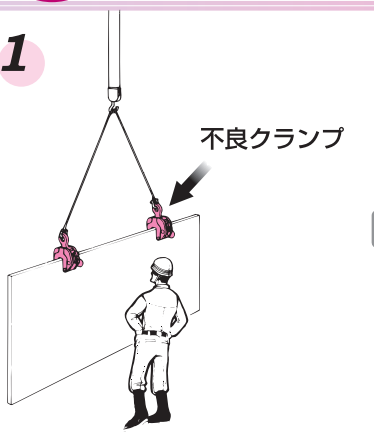
1

整備不良（カムやウスの歯先摩耗、ロック装置不良、リンクの作動不良等）のクランプを使用し、引き起こし時又は着床時、クランプが外れた。

不良クランプ使用による落下

● カムやウスの歯先が規定寸法以上摩耗しているクランプは、使用できません。

● 作業開始前の点検の厳守。

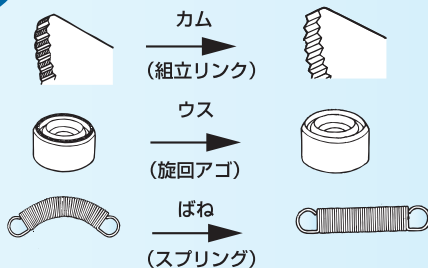
不良クランプ

不良部品

交換
