## 例5

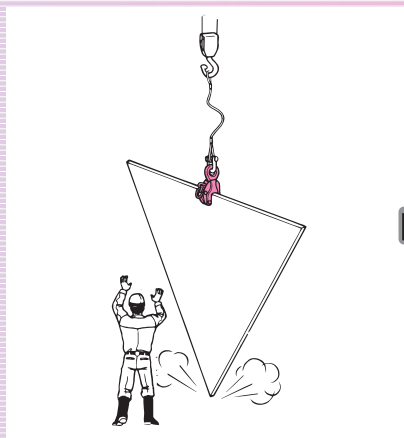
SL型

縦つり用クランプSL型で1点つりで異形部材をつり上げ運搬後、つり荷の着床時バランスを崩し、クランプが外れつり荷が落下した。

一般にクランプは機構上、横すべりに対しては材料をはさむ力が極めて弱い。

着床、無負荷時の落下

他の要因

つり荷のバランス不良

- 着床時につり荷の安定が悪いものはねじ式クランプを使用する。
- 2点つりの厳守。

- つり荷の落下・転倒範囲内立入厳禁。
- 異形材のつり上げ・運搬には、必ず2個以上のクランプを使用し、偏荷重に十分注意してください。
