## 例7

### 発生状況

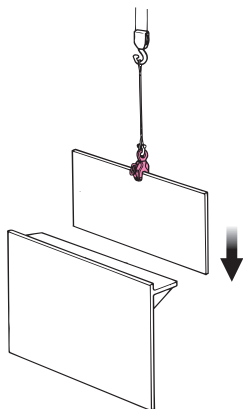
1

縦つり用クランプSL型を1点つりで鋼板を運搬しクレーンを巻下げつり荷を着床させるときに他の部材にクランプが引っ掛かり、クランプ力がなくなりつり荷が落下した。

他の物へ接触による落下

クレーン操作ミス、1点つり

- 2点つりの厳守。

- つり上げ、運搬、巻下げ時には、クランプやつり荷を他の物に接触させないこと。
