## 例10

縦つり用クランプSL型で、長尺物を1点つりし、つり荷を運搬させた時、つり荷が激しく揺れ動き、クランプが外れてつり荷が落下した。

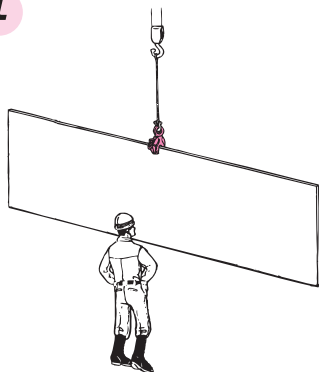
1

つり荷のバランス不良による落下

1点つり

- 2点つりの厳守。
- つり荷の落下・転倒範囲内立入禁止。
