例13

発生状況

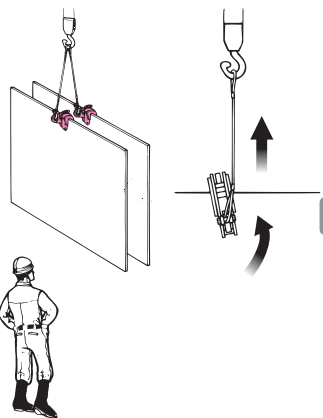
1

横つり用クランプVAR型2台で、2枚の鋼板を縦つりで尚且つ共づりしながらつり上げた。

VAR型

共づりによる落下

クランプ選定間違い、1点つり

- 共づり禁止。
- 適正作業の厳守。
- 適正クランプの使用。
- 縦つりクランプを1枚づつ、2点つりで使用する。
