## 例16

### 発生状況

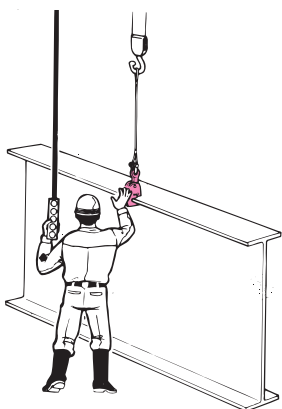
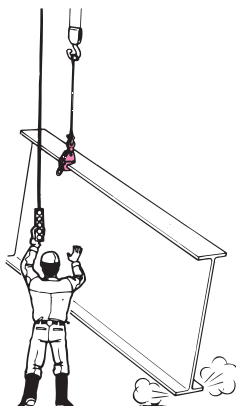
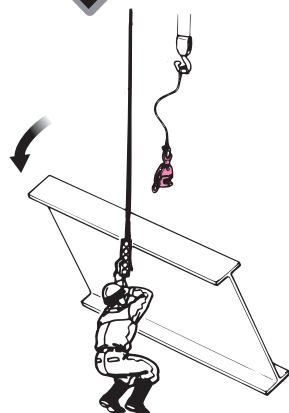
クランプの差し込み不足を直す為クレーンを巻下げようとしたが、操作ボタンを押し間違え巻上げた為、クランプが外れて鋼材が転倒した。

クレーン操作誤りによる落下

差し込み不足、1点つり

- 2点つりの厳守。
- ペンダントを持ちながらクランプを操作しないこと。
- つり荷の落下・転倒範囲内立入禁止。
