## 例27

RS型

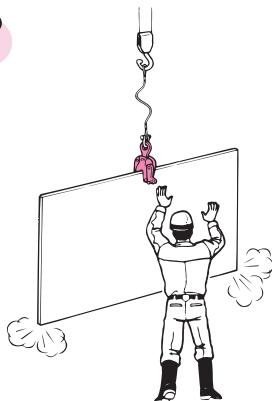
縦つり用クランプRS型で、締付ロックを解除した状態で、1点つりでつり荷をつり上げたと  
ころ、着床時に開放レバーが作動し、開放ロッ  
ク状態となりつり荷からクランプが脱落した。

取付方法の誤りによる落下

他の要因  
1点つり

● ロック装置は  
必ず締めて使  
用する。

● 2点つり  
の厳守。
