## 例34

### 発生状況

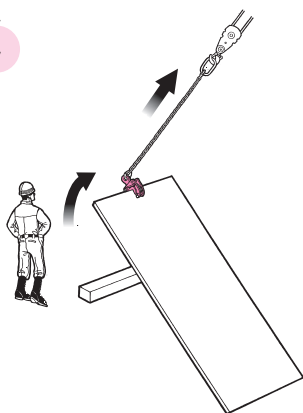
1

縦つり用無傷クランプNE-500kgで一点つりし、クサビ締付ねじを締めず、ストッパーカムのみで鋼板を引き起こし、まくら木を移動させるため、つり荷の落下・転倒範囲内に入った時、つり荷からクランプが外れ足に当たった。  
(クランプの使用方法を知らなかった)

使用方法の誤りによる落下

転倒範囲の立入、1点つり

- 正しい使用方法の講習
- 安全作業用資料配布
- 2点つりの厳守
- つり荷の落下・転倒範囲内での作業禁止
- 「無傷クランプ」の特別教育の実施
