## 例36

### 発生 状況

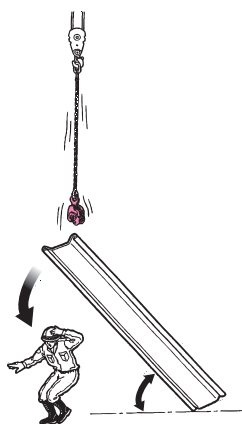
鋼矢板引き抜き用クランプPER型で鋼矢板(L=611mmⅡ型,H=8mm,W=288kg)をサイレントパイラーにて地切り後、PER型で抜き切り・つり上げ運搬を行ったところ、対岸につり荷を着床させ、寝かせる際クランプからつり荷が抜け落ちた。

使用方法の誤りによる落下

長尺物、軽量物のつり上げ未対応

PER型

- 「PE型・PER型」は、抜き切り・つり上げ運搬には、使用できません。抜き切り・つり上げ運搬には、必ずねじ式クランプを併用してご使用下さい。

- 歯板・旋回アゴ等の摩耗の点検
- 定期点検の実施
- 安全作業用資料の配布
- 正しい使用方法の講習
- つり荷の落下・転倒範囲内立入禁止

- 長尺物の縦つり運搬にSBB型かSBN型クランプを兼用下さい。
